序号	报告名称	报告编号	检测检验时间	报告结论	现场勘验影像资料	备注
1	府谷县瑞泰煤矿 (矿用机械部件 无损检测7M10)	DAJC-7M10075-2024	2024-04-02	所检工件 暴露部位 经超声波 探伤未发现 超过 Φ 2mm当量 平底孔缺陷。

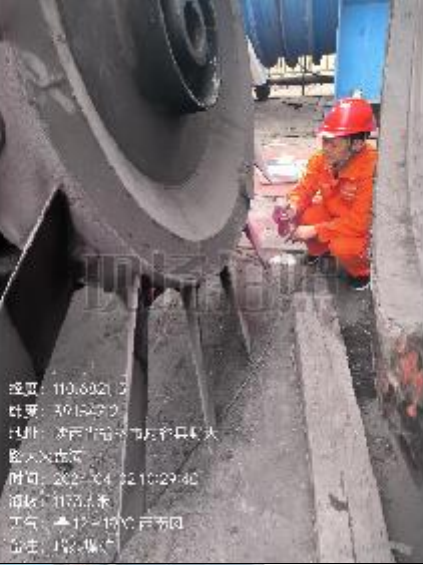
<p>经纬: 110.602269 纬度: 39.154385 地址: 陕西省榆林市府谷县 瑞泰煤矿 时间: 2024-04-02 09:40:55 海拔: 1177.6米 天气: 晴 采集: 11/11/11</p>	
2	府谷县瑞泰煤矿 (矿用机械部件 无损检测7M10)	DAJC-7M10076-2024	2024-04-02	所检试件 检验区域 未发现可 记录表面 开口缺陷。

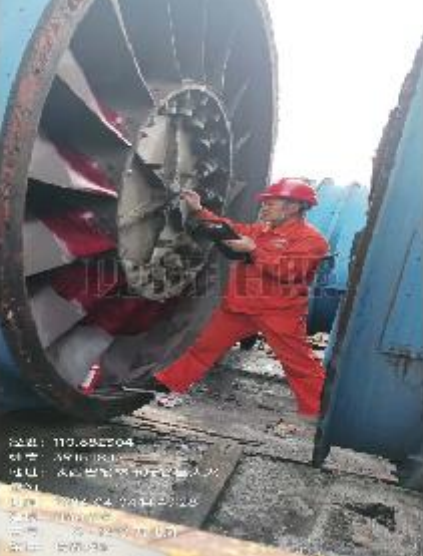
<p>经纬: 110.60212 纬度: 39.154385 地址: 陕西省榆林市府谷县 瑞泰煤矿 时间: 2024-04-02 10:29:40 海拔: 1173.4米 天气: 晴 采集: 11/11/11</p>	
3	府谷县瑞泰煤矿 (矿用机械部件 无损检测7M10)	DAJC-7M10077-2024	2024-04-04	所检工件 暴露部位 经超声波 探伤未发现 超过 Φ 2mm当量 平底孔缺陷。

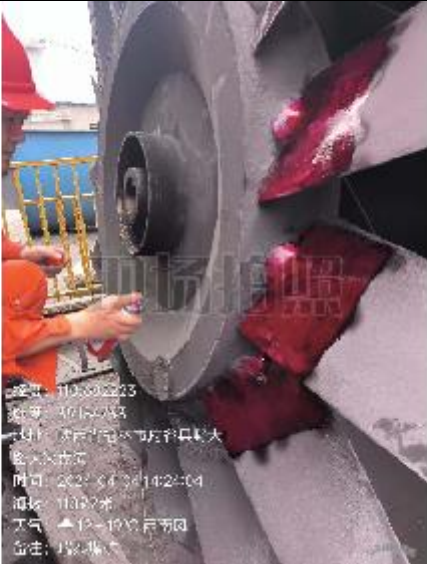
序号	报告名称	报告编号	检测检验时间	报告结论	现场勘验影像资料	备注
4	府谷县瑞泰煤矿 (矿用机械部件 无损检测7M10)	DAJC-7M10078-2024	2024-04-04	所检试件 检验区域 未发现可 记录表面 开口缺 陷。

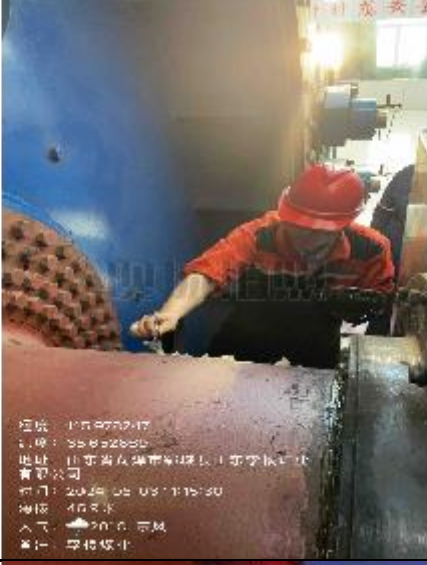
<p>经纬: 113.802223 高程: 1615.433 地址: 陕西省榆林市府谷县瑞泰煤矿 检测公司 时间: 2024-04-04 14:24:04 海拔: 1615.433米 天气: 晴 16.0℃ 微风 设备: 手持终端</p>	
5	山东李楼煤业有 限公司(矿用机 械部件无损检测 7M10)	DAJC-7M10112-2024	2024-05-03	所检工件 暴露部位 经超声波 探伤未发 现超过Φ 2mm当量 平底孔缺 陷。

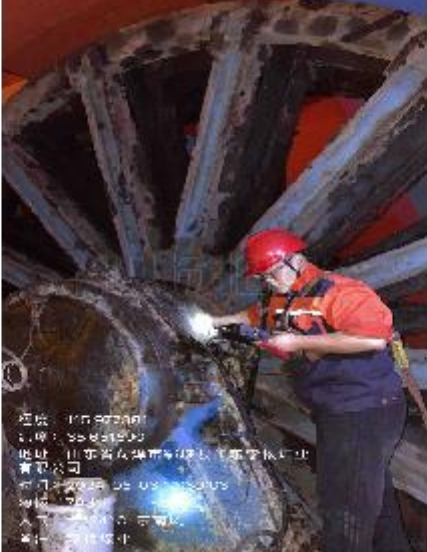
<p>经纬: 115.897917 高程: 35.822836 地址: 山东省淄博市博山区李楼煤业有 限公司 时间: 2024-05-03 11:51:30 海拔: 45.82米 天气: 晴 20.0℃ 微风 设备: 手持终端</p>	
6	山东李楼煤业有 限公司(矿用机 械部件无损检测 7M10)	DAJC-7M10113-2024	2024-05-03	所检工件 暴露部位 经超声波 探伤未发 现超过Φ 2mm当量 平底孔缺 陷。

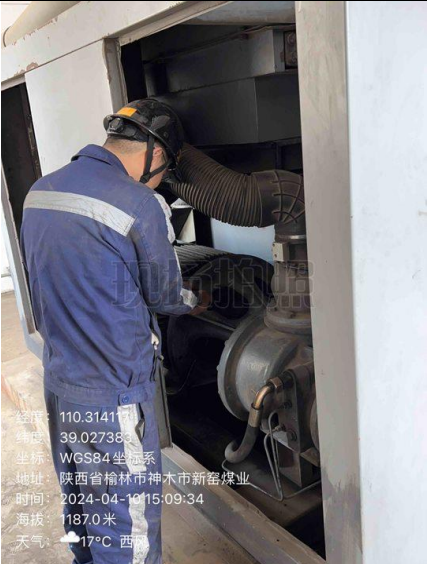
序号	报告名称	报告编号	检测检验时间	报告结论	现场勘验影像资料	备注
13	神木市新窑煤业有限公司(煤矿在用空气压缩机7M11)	DAJC-7M11030-2024	2024-04-10	综合判定该空压机合格。

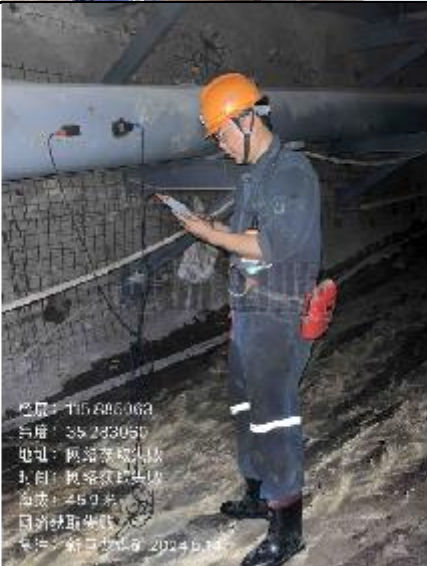
<p>经纬度: 110.31411 海拔: 39.02738 坐标: WGS84坐标系 地址: 陕西省榆林市神木市新窑煤业 时间: 2024-04-10 15:09:34 海拔: 1187.0米 天气: 17°C 西</p>	
14	山东新巨龙能源有限责任公司(煤矿在用主排水系统7M12)	DAJC-7M12027-2024	2024-05-14	合格

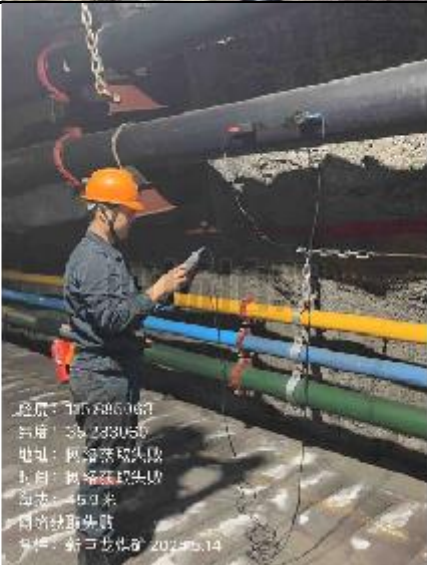
<p>经纬度: 115.686063 海拔: 35.243050 地址: 陕西省铜川市 坐标: 网络坐标系 海拔: 45.0米 网络坐标系 时间: 2024-05-14</p>	
15	山东新巨龙能源有限责任公司(煤矿在用主排水系统7M12)	DAJC-7M12028-2024	2024-05-14	合格

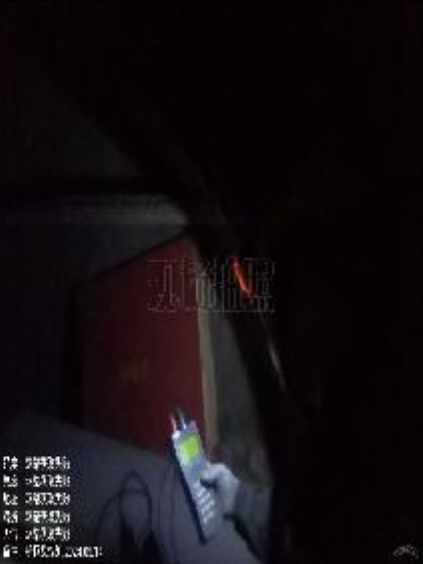
序号	报告名称	报告编号	检测检验时间	报告结论	现场勘验影像资料	备注
16	山东新巨龙能源 有限责任公司 (煤矿在用主排 水系统7M12)	DAJC-7M12029-2024	2024-05-14	合格

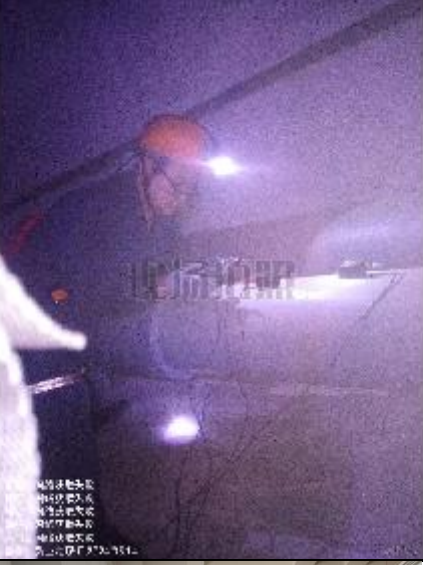
17	山东新巨龙能源 有限责任公司 (煤矿在用主排 水系统7M12)	DAJC-7M12030-2024	2024-05-14	合格
