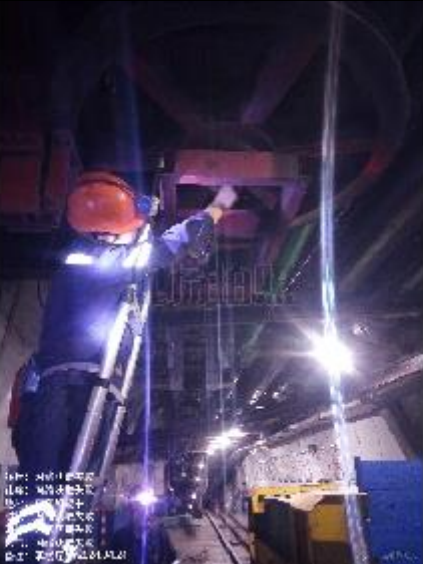
序号	报告名称	报告编号	检测检验时间	报告结论	现场勘验影像资料	备注
3	山东李楼煤业有限公司(矿用机械部件无损检测7M10)	DAJC-7M10184-2024	2024-07-09	所检工件暴露部位经超声波探伤未发现超过Φ2mm当量平底孔缺陷。

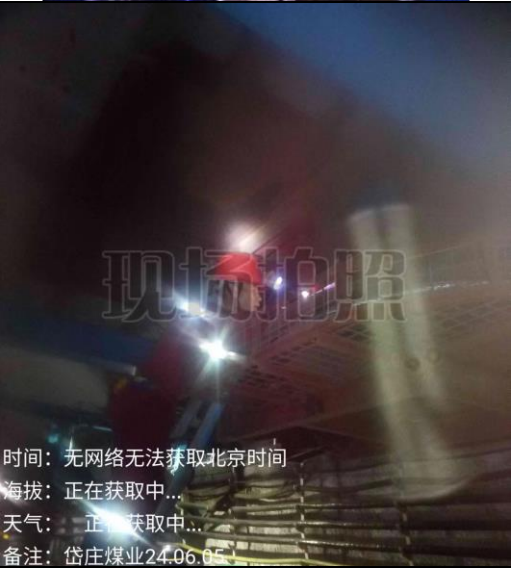
4	枣庄矿业(集团)济宁岱庄煤业有限公司(矿用机械部件无损检测7M10)	DAJC-7M10185-2024	2024-06-05	所检工件暴露部位经超声波探伤未发现超过Φ2mm当量平底孔缺陷。

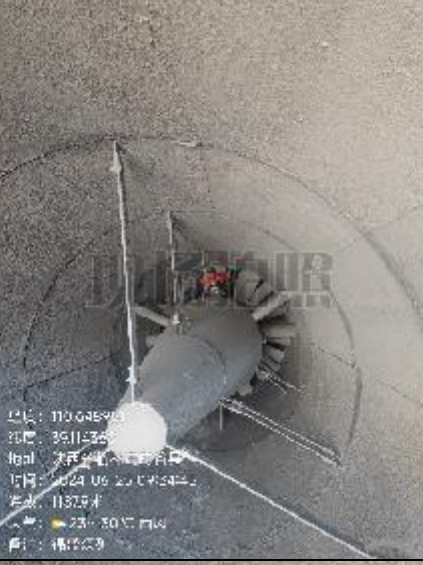
1#通风机 主轴探伤
8	府谷县锦盛煤矿 (普通合伙) (矿用机械部件 无损检测7M10)	DAJC-7M10199~200- 2024	2024-06-25	综合判定 合格

皮带轴承 探伤检测 日期从23 日~24日
7	府谷县锦盛煤矿 (普通合伙) (矿用机械部件 无损检测7M10)	DAJC-7M10197~198- 2024	2024-06-25	综合判定 合格

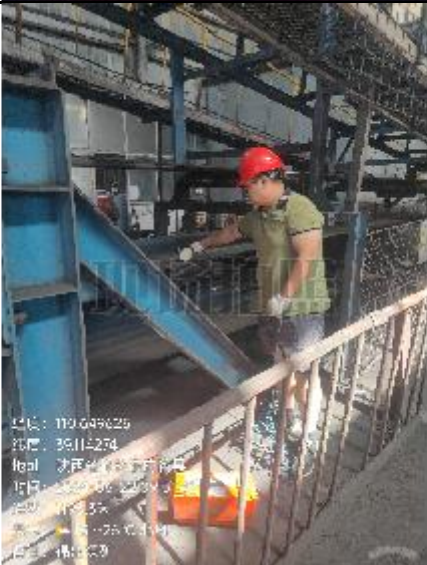
主运

17	府谷县锦盛煤矿(普通合伙)(煤矿用带式输送机7M29)	DAJC-7M29033-2024	2024-06-22	综合判定合格

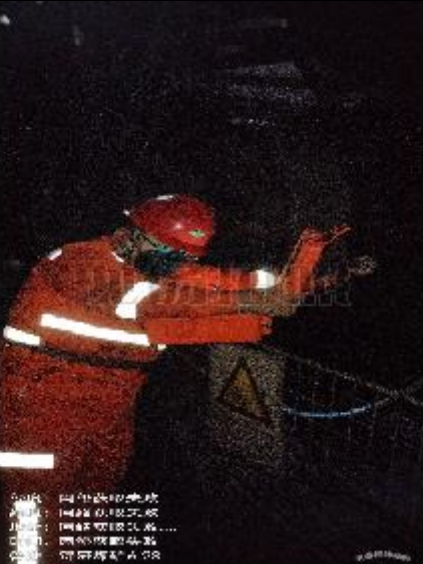
暗斜
19	府谷县锦盛煤矿 (普通合伙) (煤矿用带式输送机7M29)	DAJC-7M29035-2024	2024-06-23	综合判定合格

序号	报告名称	报告编号	检测检验时间	报告结论	现场勘验影像资料	备注
18	府谷县锦盛煤矿 (普通合伙) (煤矿用带式输送机7M29)	DAJC-7M29034-2024	2024-06-23	综合判定合格

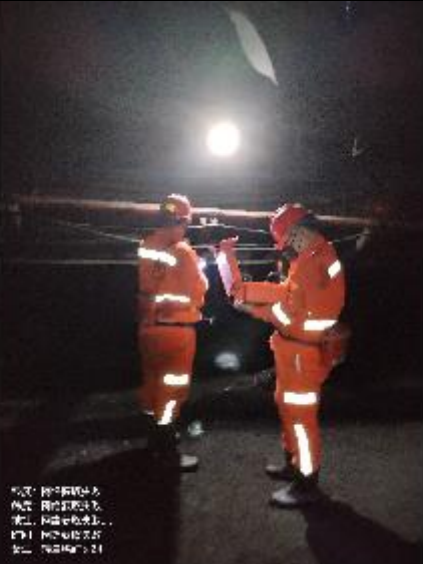
32105回风
25	府谷县锦盛煤矿 (普通合伙) (煤矿用带式输送机7M29)	DAJC-7M29041-2024	2024-06-24	综合判定合格

序号	报告名称	报告编号	检测检验时间	报告结论	现场勘验影像资料	备注
24	府谷县锦盛煤矿 (普通合伙) (煤矿用带式输送机7M29)	DAJC-7M29040-2024	2024-06-24	综合判定合格
