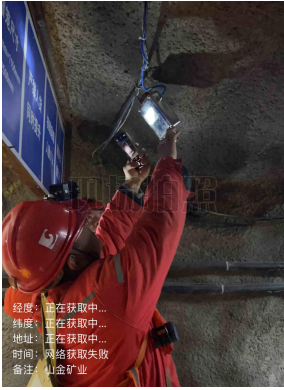
| 序号 | 报告名称 | 报告编号 | 检测检验时间 | 报告结论 | 现场勘验影像资料 | | 备注 |
|---|---|---|---|---|---|---|---|
| 1 | 呼伦贝尔山金矿业有限公司（监测监控系统A4F19） | DAJC-A4F19004-2024 | 2024/9/5 | 所检项目合格 | | <p>经度：正在获取中...<br/>纬度：正在获取中...<br/>地址：正在获取中...<br/>时间：网络获取失败<br/>备注：山金矿业</p> | |

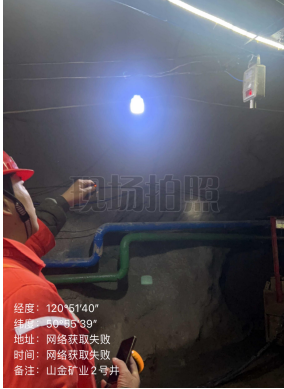
| 序号 | 报告名称 | 报告编号 | 检测检验时间 | 报告结论 | 现场勘验影像资料 | | 备注 |
|---|---|---|---|---|---|---|---|
| 2 | 呼伦贝尔山金矿业有限公司（监测监控系统A419） | DAJC-A419005-2024 | 2024/9/5 | 所检项目合格 | | <p>经度：120°51'40"<br/>纬度：50°53'39"<br/>地址：网络获取失败<br/>时间：网络获取失败<br/>备注：山金矿业2号井</p> | |

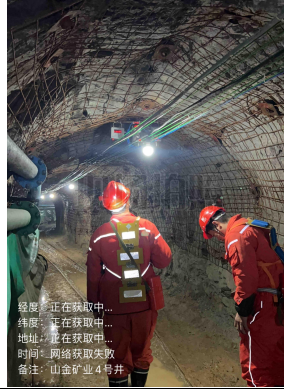
| 序号 | 报告名称 | 报告编号 | 检测检验时间 | 报告结论 | 现场勘验影像资料 | | 备注 |
|---|---|---|---|---|---|---|---|
| 3 | 呼伦贝尔山金矿业有限公司（监测监控系统A419） | DAJC-A419006-2024 | 2024/9/5 | 所检项目合格 | | <p>经度：正在获取中...<br/>纬度：正在获取中...<br/>地址：正在获取中...<br/>时间：网络获取失败<br/>备注：山金矿业4号井</p> | |

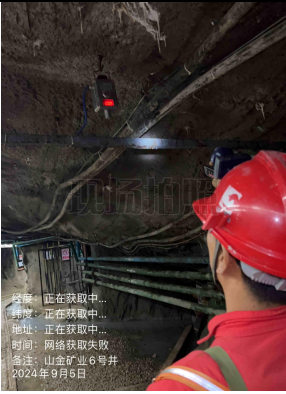
| | 5<br>呼伦贝尔山金矿业有限公司（监测监控系统A419） | DAJC-A419008-2024 | 2024/9/4 | 所检项目合格 | <p>经度：正在获取中...<br/>纬度：正在获取中...<br/>地址：正在获取中...<br/>时间：网络获取失败<br/>备注：山金矿业6号井<br/>2024年9月5日</p> | |

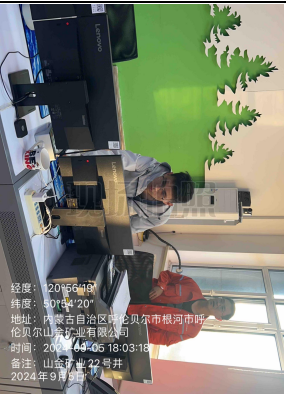
| | 6<br>呼伦贝尔山金矿业有限公司（监测监控系统A419） | DAJC-A419009-2024 | 2024/9/4 | 所检项目合格 | <p>经度：120°56'49"<br/>纬度：50°54'20"<br/>地址：内蒙古自治区呼伦贝尔市根河市呼伦贝尔山金矿业有限公司<br/>时间：2024-09-05 18:03:18<br/>备注：山金矿业12号井<br/>2024年9月5日</p> | |
