序号	报告名称	报告编号	检测检验时间	报告结论	现场勘验影像资料	备注
1	山东黄金矿业(鑫汇)有限公司(金属非金属地下矿山通风系统检测107)	DAJC-107052-2024	2024-09-04	/

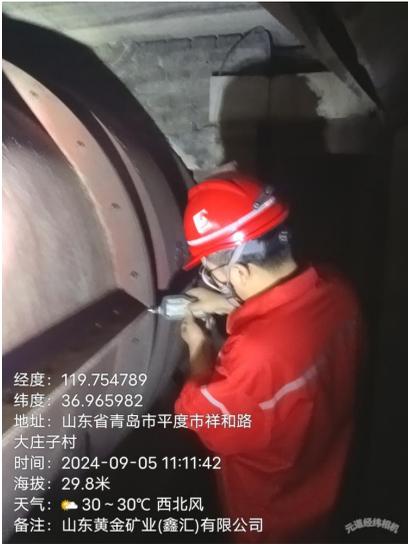
<p>现场拍照</p> <p>经度: 网络获取失败 纬度: 网络获取失败 地址: 正在加载中 时间: 网络获取失败 海拔: 网络获取失败 天气: 网络获取失败 备注: 山东黄金矿业(鑫汇)有限公司</p>	
2	山东黄金矿业(鑫汇)有限公司(金属非金属矿山在用主通风机108)	DAJC-108165-2024	2024-09-05	综合判定合格

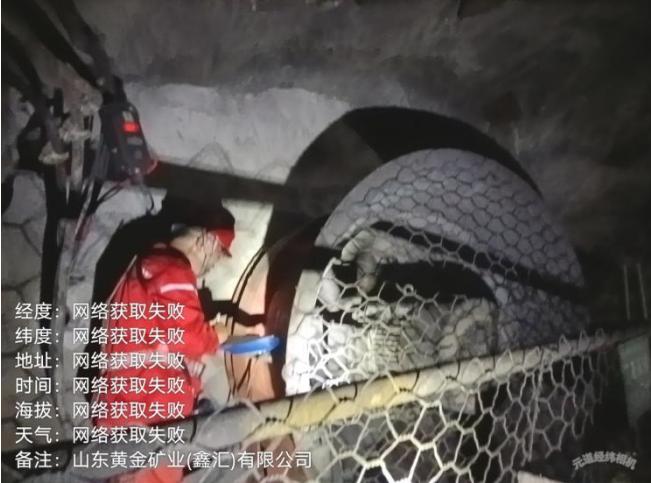
<p>经度: 119.754789 纬度: 36.965982 地址: 山东省青岛市平度市祥和路大庄子村 时间: 2024-09-05 11:11:42 海拔: 29.8米 天气: 30 ~ 30℃ 西北风 备注: 山东黄金矿业(鑫汇)有限公司</p>	
3	山东黄金矿业(鑫汇)有限公司(金属非金属矿山在用主通风机108)	DAJC-108166-2024	2024-09-04	综合判定合格

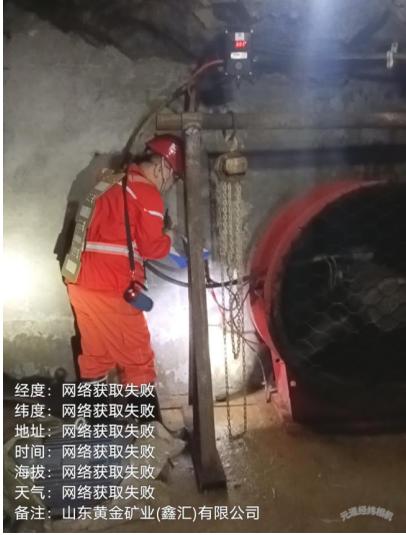
序号	报告名称	报告编号	检测检验时间	报告结论	现场勘验影像资料	备注
4	山东黄金矿业(鑫汇)有限公司(金属非金属矿山在用主通风机108)	DAJC-108167-2024	2024-09-04	综合判定合格

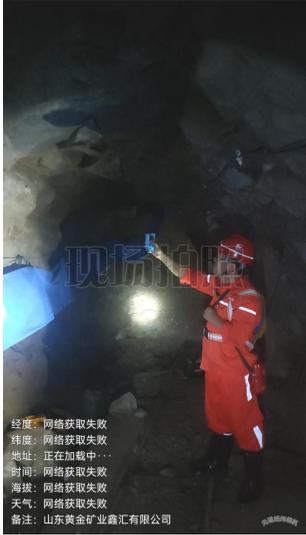
<p>经度: 网络获取失败 纬度: 网络获取失败 地址: 网络获取失败 时间: 网络获取失败 海拔: 网络获取失败 天气: 网络获取失败 备注: 山东黄金矿业(鑫汇)有限公司</p>	
5	山东黄金矿业(鑫汇)有限公司(金属非金属矿山通风系统鉴定109)	DAJC-109046-2024	2024-09-04	综合指标判定:合格

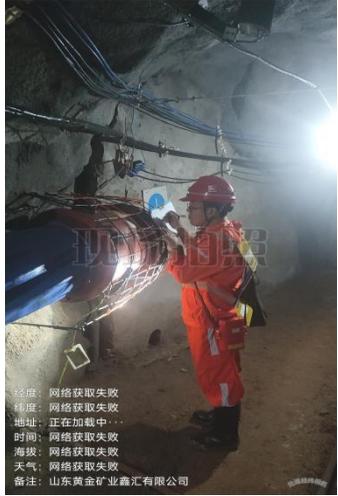
<p>经度: 网络获取失败 纬度: 网络获取失败 地址: 正在加载中... 时间: 网络获取失败 海拔: 网络获取失败 天气: 网络获取失败 备注: 山东黄金矿业鑫汇有限公司</p>	
6	山东黄金矿业(鑫汇)有限公司(矿井局部通风机130)	DAJC-130149-2024	2024-09-04	除电动机绕组冷态绝缘电阻、压入式(抽出式)通风机间隙、最高通风机效率或静压效率项目外,其他所检项目合格

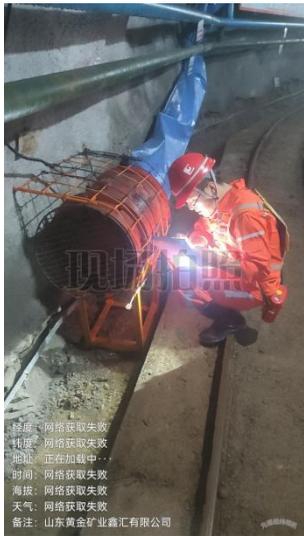
序号	报告名称	报告编号	检测检验时间	报告结论	现场勘验影像资料	备注
7	山东黄金矿业(鑫汇)有限公司(矿井局部通风机130)	DAJC-130150-2024	2024-09-04	除电动机绕组冷态绝缘电阻、压入式(抽出式)通风机间隙、最高通风机效率或静压效率项目外,其他所检项目合格

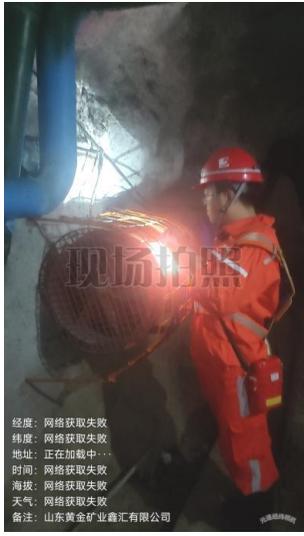
<p>现场拍照</p> <p>经纬: 网络获取失败 纬度: 网络获取失败 地址: 正在加载中... 时间: 网络获取失败 海拔: 网络获取失败 天气: 网络获取失败 备注: 山东黄金矿业鑫汇有限公司</p>	
8	山东黄金矿业(鑫汇)有限公司(矿井局部通风机130)	DAJC-130151-2024	2024-09-04	除电动机绕组冷态绝缘电阻、压入式(抽出式)通风机间隙、最高通风机效率或静压效率项目外,其他所检项目合格
