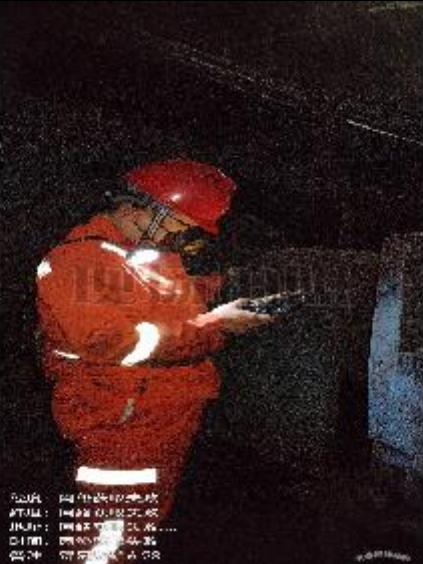
序号	报告名称	报告编号	检测检验时间	报告结论	现场勘验影像资料	备注
6	府谷县锦盛煤矿 (普通合伙) (矿用机械部件 无损检测7M10)	DAJC-7M10193~196- 2024	2024-06- 23~24	综合判定 合格

皮带轴承 探伤检测 日期从23 日~24日
7	府谷县锦盛煤矿 (普通合伙) (矿用机械部件 无损检测7M10)	DAJC-7M10197~198- 2024	2024-06-25	综合判定 合格

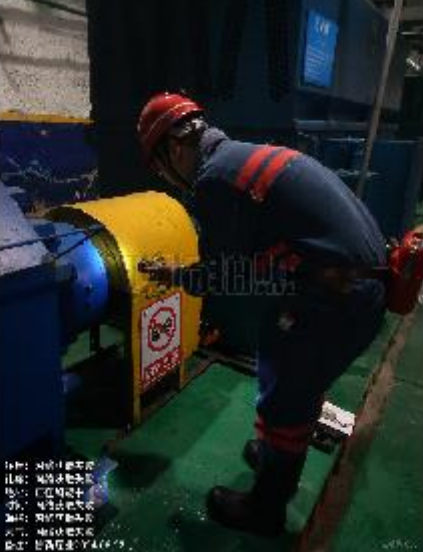
序号	报告名称	报告编号	检测检验时间	报告结论	现场勘验影像资料	备注
12	府谷县锦盛煤矿 (普通合伙) (煤矿在用主排水系统7M12)	DAJC-7M12042-2024	2024-06-26	综合判定合格	 	
13	府谷县锦盛煤矿 (普通合伙) (煤矿在用主排水系统7M12)	DAJC-7M12043-2024	2024-06-26	综合判定合格	 	
14	内蒙古鲁新能源 开发有限责任公司(煤矿在用主 排水泵7M13)	DAJC-7M13174~175- 2024	2024-06-22	综合判定 该泵房2 台水泵合 格。

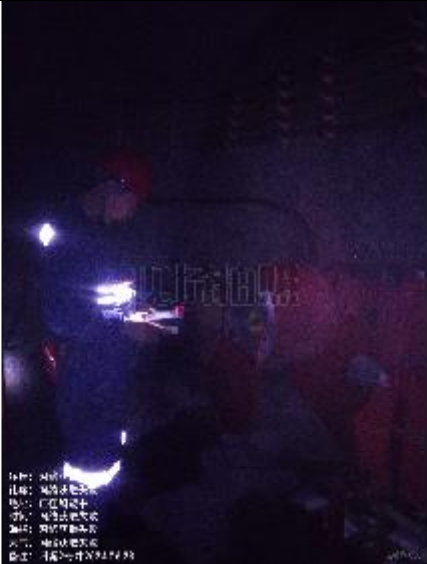
序号	报告名称	报告编号	检测检验时间	报告结论	现场勘验影像资料	备注
15	山东济矿鲁能煤电股份有限公司阳城分公司(矿用电力电缆7M16)	DAJC-7M16279~280-2024	2024-06-28	合格。

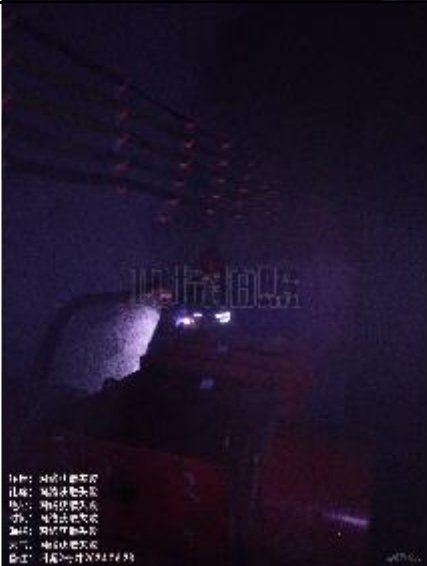
16	山东济矿鲁能煤电股份有限公司阳城分公司(高压防爆开关7M18)	DAJC-7M18363-2024	2024-06-28	所检项目合格。

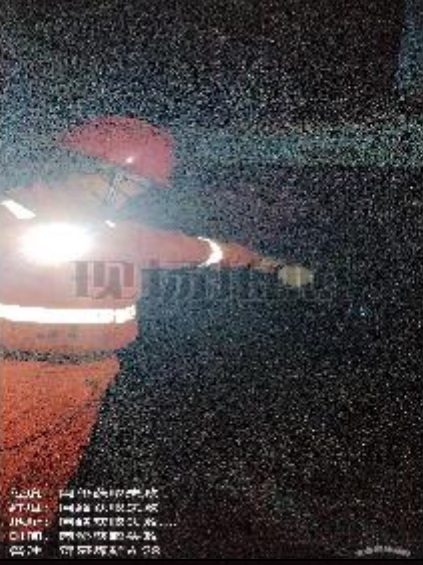
煤门
20	府谷县锦盛煤矿 (普通合伙) (煤矿用带式输送机7M29)	DAJC-7M29036-2024	2024-06-23	综合判定合格

暗斜
19	府谷县锦盛煤矿 (普通合伙) (煤矿用带式输送机7M29)	DAJC-7M29035-2024	2024-06-23	综合判定合格

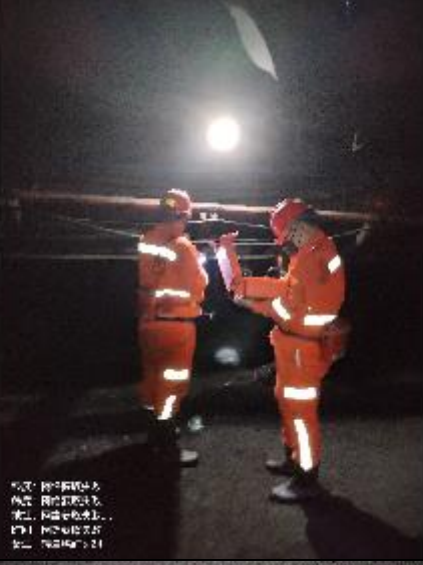
序号	报告名称	报告编号	检测检验时间	报告结论	现场勘验影像资料	备注
21	府谷县锦盛煤矿 (普通合伙) (煤矿用带式输送机7M29)	DAJC-7M29037-2024	2024-06-23	综合判定合格	 	32104
22	府谷县锦盛煤矿 (普通合伙) (煤矿用带式输送机7M29)	DAJC-7M29038-2024	2024-06-23	综合判定合格

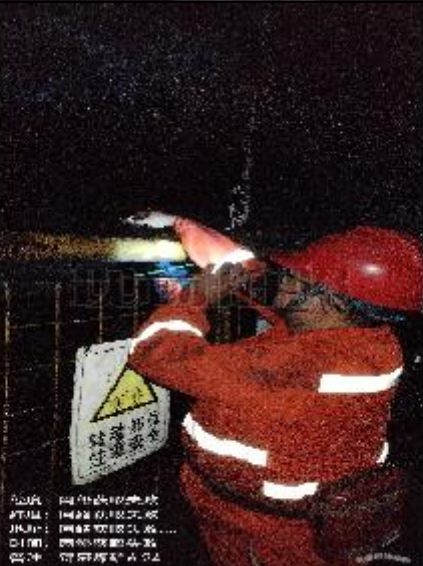
33101
26	府谷县锦盛煤矿 (普通合伙) (煤矿用带式输送机7M29)	DAJC-7M29042-2024	2024-06-24	综合判定合格

32105回风
25	府谷县锦盛煤矿 (普通合伙) (煤矿用带式输送机7M29)	DAJC-7M29041-2024	2024-06-24	综合判定合格

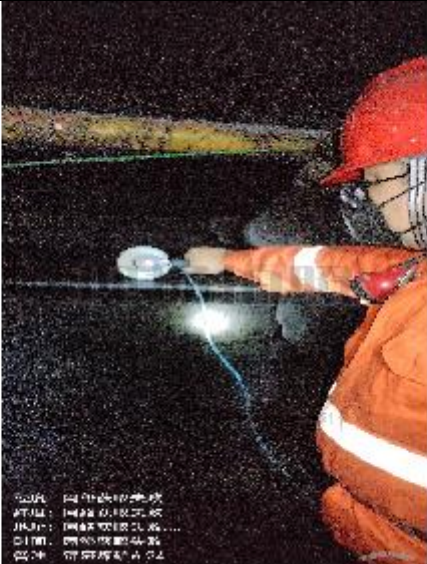
序号	报告名称	报告编号	检测检验时间	报告结论	现场勘验影像资料	备注
27	府谷县锦盛煤矿 (普通合伙) (煤矿用带式输送机7M29)	DAJC-7M29043-2024	2024-06-24	综合判定合格

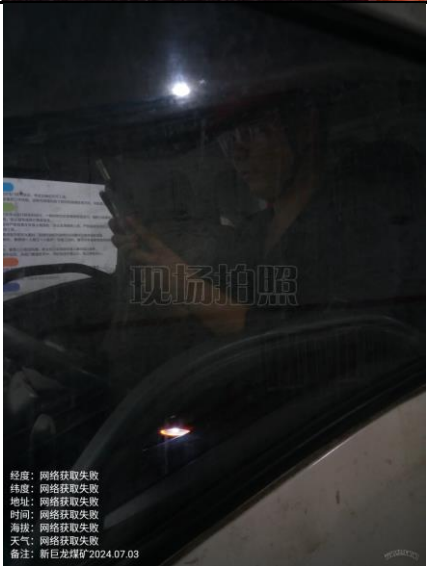
<p>经纬度: 网络获取失败 地址: 网络获取失败 时间: 网络获取失败 备注: 府谷县锦盛煤矿</p>	33102运输
28	山东新巨龙能源 有限责任公司 (矿用无轨胶轮车7M30)	DAJC-7M30217-2024	2024-07-03	综合判定该无轨胶轮车合格

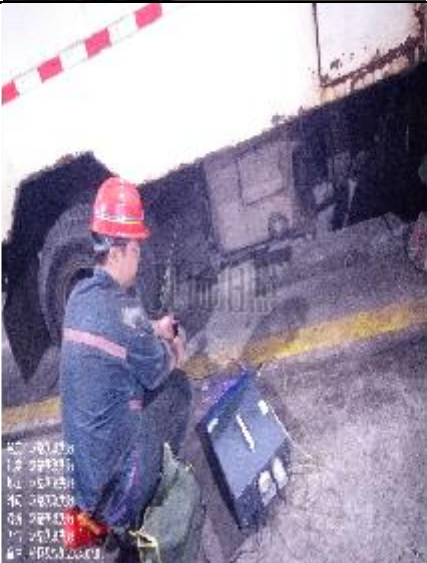
<p>经纬度: 网络获取失败 地址: 网络获取失败 时间: 网络获取失败 备注: 新巨龙煤矿2024.07.03</p>	
29	山东新巨龙能源 有限责任公司 (矿用无轨胶轮车7M30)	DAJC-7M30218-2024	2024-07-03	综合判定该无轨胶轮车合格。

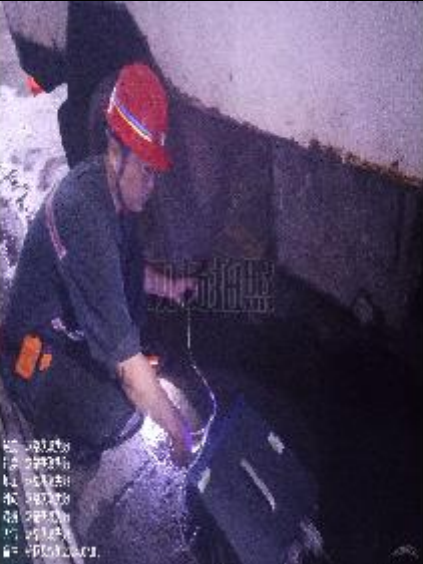
序号	报告名称	报告编号	检测检验时间	报告结论	现场勘验影像资料	备注
30	山东新巨龙能源 有限责任公司 (矿用无轨胶轮 车7M30)	DAJC-7M30219-2024	2024-07-03	综合判定 该无轨胶 轮车合 格。

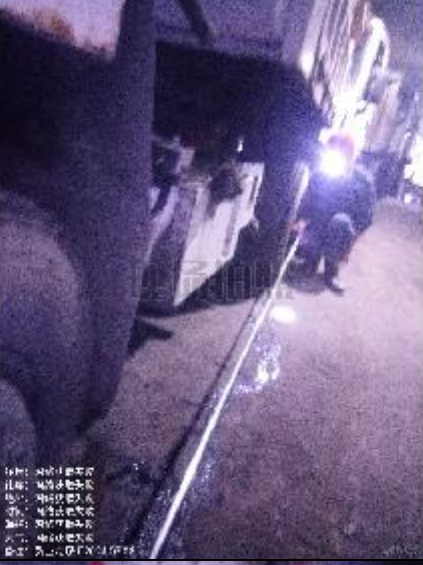
31	山东新巨龙能源 有限责任公司 (矿用无轨胶轮 车7M30)	DAJC-7M30220-2024	2024-07-03	综合判定 该无轨胶 轮车合 格。

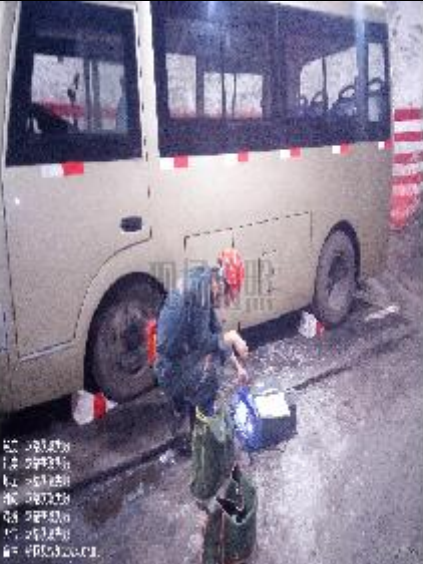
序号	报告名称	报告编号	检测检验时间	报告结论	现场勘验影像资料	备注
33	山东新巨龙能源 有限责任公司 (矿用无轨胶轮 车7M30)	DAJC-7M30222-2024	2024-07-03	综合判定 该无轨胶 轮车合 格。

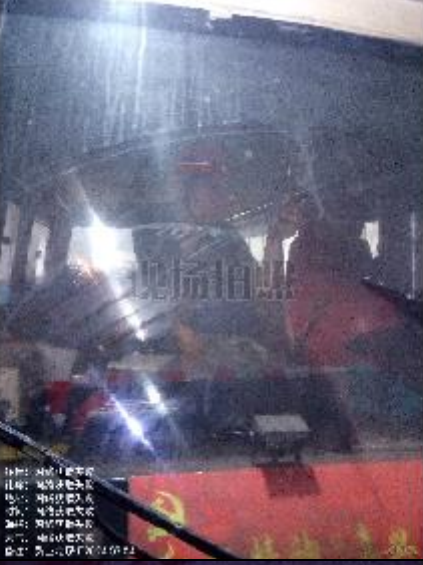
34	山东新巨龙能源 有限责任公司 (矿用无轨胶轮 车7M30)	DAJC-7M30223-2024	2024-07-03	综合判定 该无轨胶 轮车合 格。

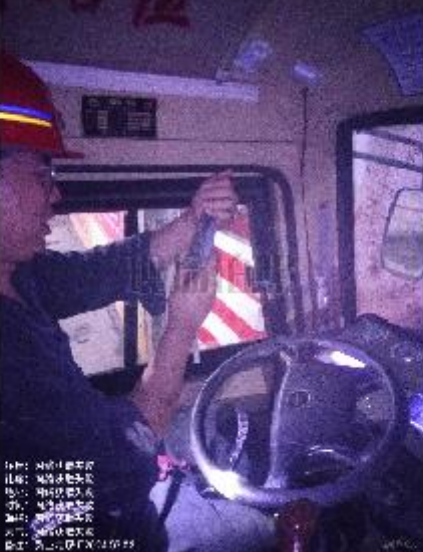
35	山东新巨龙能源 有限责任公司 (矿用无轨胶轮 车7M30)	DAJC-7M30224-2024	2024-07-03	综合判定 该无轨胶 轮车合 格。

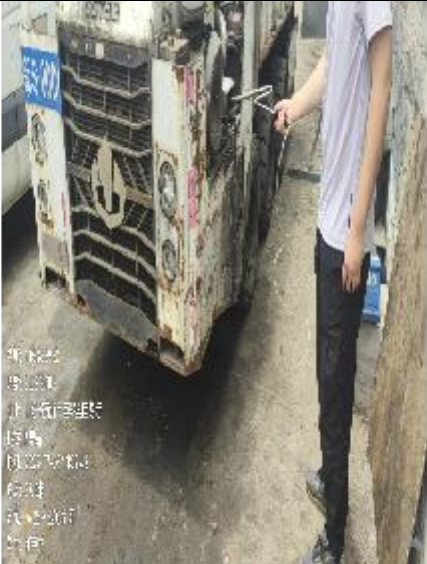
序号	报告名称	报告编号	检测检验时间	报告结论	现场勘验影像资料	备注
36	山东新巨龙能源 有限责任公司 (矿用无轨胶轮 车7M30)	DAJC-7M30225-2024	2024-07-03	综合判定 该无轨胶 轮车合 格。

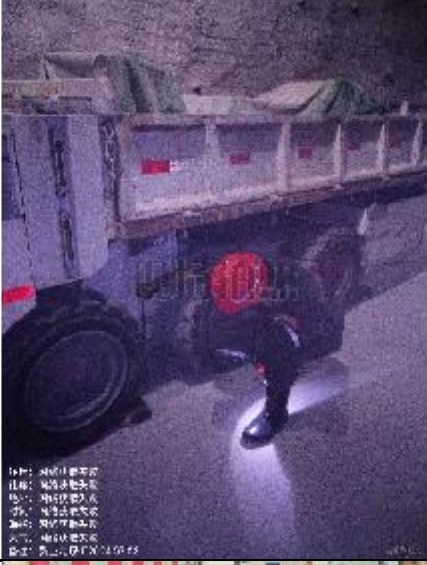
37	山东新巨龙能源 有限责任公司 (矿用无轨胶轮 车7M30)	DAJC-7M30226-2024	2024-07-03	综合判定 该无轨胶 轮车合 格。

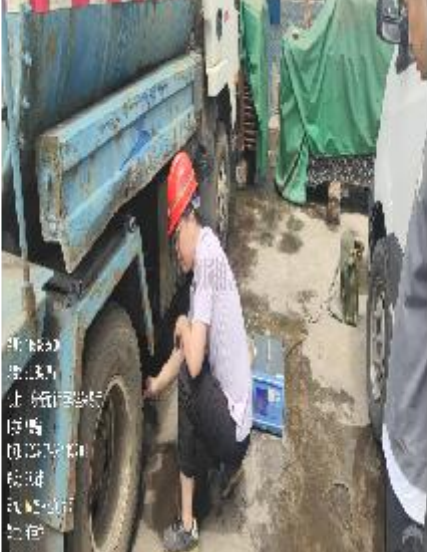
38	山东新巨龙能源 有限责任公司 (矿用无轨胶轮 车7M30)	DAJC-7M30227-2024	2024-07-03	综合判定 该无轨胶 轮车合 格。

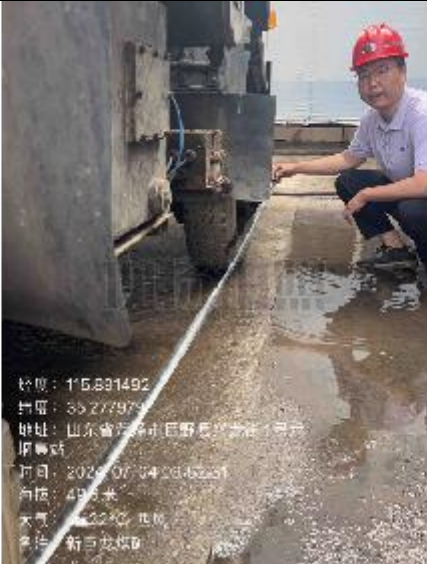
序号	报告名称	报告编号	检测检验时间	报告结论	现场勘验影像资料	备注
45	山东新巨龙能源 有限责任公司 (矿用无轨胶轮 车7M30)	DAJC-7M30234-2024	2024-07-04	综合判定 该无轨胶 轮车合 格。

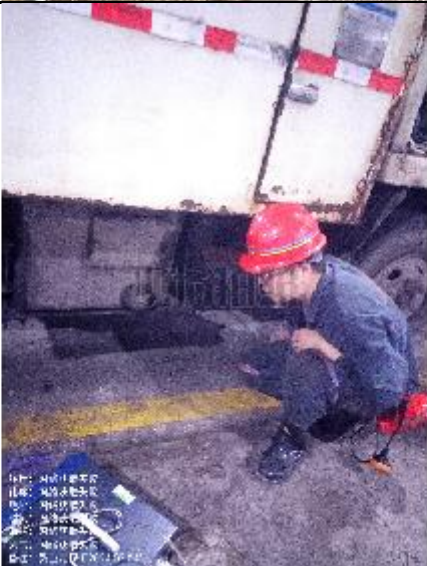
<p> 经度: 115.891492 纬度: 35.277979 地址: 山东省济宁市巨野县经济开发区 邮编: 272200 时间: 2024-07-04 08:52:51 海拔: 49.6米 天气: 晴, 22°C, 微风 名称: 新巨龙煤矿 </p>	
46	山东新巨龙能源 有限责任公司 (矿用无轨胶轮 车7M30)	DAJC-7M30235-2024	2024-07-04	综合判定 该无轨胶 轮车合 格。

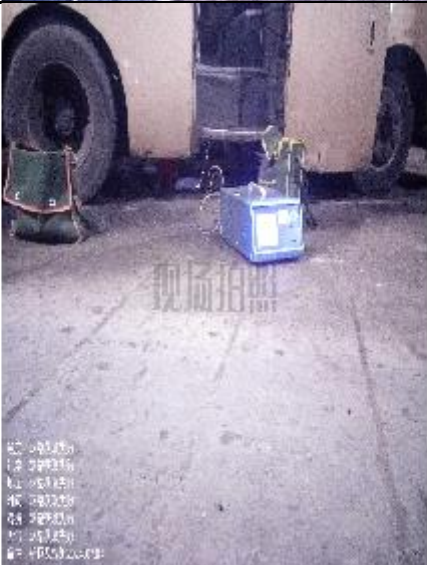
<p> 经度: 115.891492 纬度: 35.277979 地址: 山东省济宁市巨野县经济开发区 邮编: 272200 时间: 2024-07-04 08:52:51 海拔: 49.6米 天气: 晴, 22°C, 微风 名称: 新巨龙煤矿 </p>	
47	山东新巨龙能源 有限责任公司 (矿用无轨胶轮 车7M30)	DAJC-7M30236-2024	2024-07-04	综合判定 该无轨胶 轮车合 格。

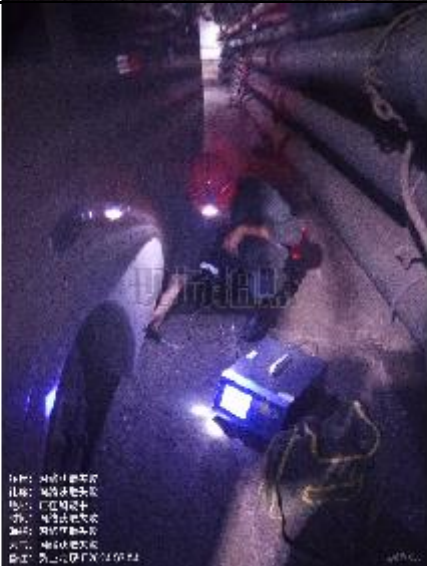
序号	报告名称	报告编号	检测检验时间	报告结论	现场勘验影像资料	备注
48	山东新巨龙能源 有限责任公司 (矿用无轨胶轮 车7M30)	DAJC-7M30237-2024	2024-07-04	综合判定 该无轨胶 轮车合 格。	  名称: 现场勘验 日期: 2024-07-04 地点: 新巨龙煤矿 设备: 矿用无轨胶轮车 编号: 7M30237 人员: 王立军 备注: 新巨龙煤矿	
49	山东新巨龙能源 有限责任公司 (矿用无轨胶轮 车7M30)	DAJC-7M30238-2024	2024-07-04	综合判定 该无轨胶 轮车合 格。

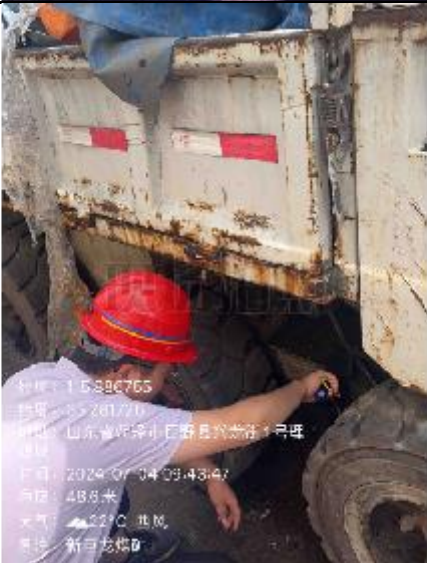
名称: 现场勘验 日期: 2024-07-04 地点: 新巨龙煤矿 设备: 矿用无轨胶轮车 编号: 7M30238 人员: 王立军 备注: 新巨龙煤矿	
50	山东新巨龙能源 有限责任公司 (矿用无轨胶轮 车7M30)	DAJC-7M30239-2024	2024-07-04	综合判定 该无轨胶 轮车合 格。

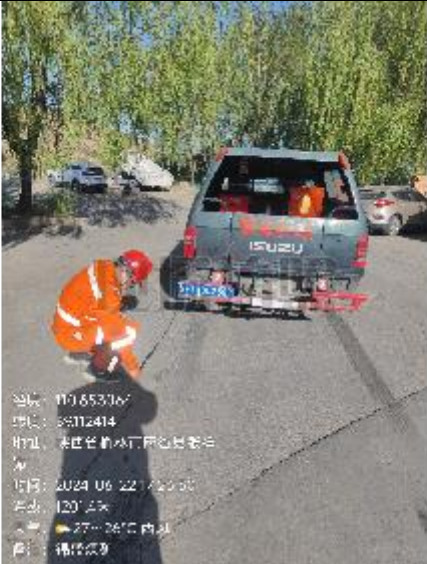
序号	报告名称	报告编号	检测检验时间	报告结论	现场勘验影像资料	备注
54	府谷县锦盛煤矿 (普通合伙) (矿用无轨胶轮车7M30)	DAJC-7M30246-2024	2024-06-22	综合判定 该无轨胶 轮车合格。

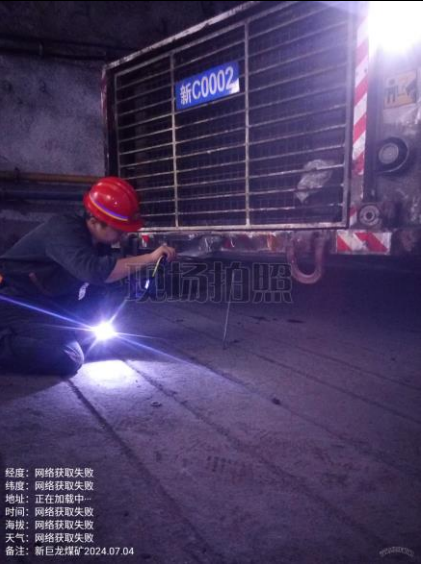
序号	报告名称	报告编号	检测检验时间	报告结论	现场勘验影像资料	备注
57	山东新巨龙能源 有限责任公司 (煤矿用防爆铲 运机7M31)	DAJC-7M31002-2024	2024-07-04	合格

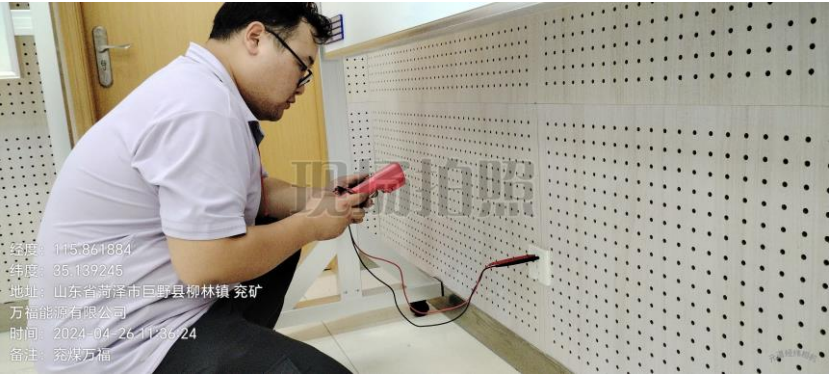
序号	报告名称	报告编号	检测检验时间	报告结论	现场勘验影像资料	备注
63	山东新巨龙能源 有限责任公司 (煤矿用防爆装 载机7MA02)	DAJC-7MA02041-2024	2024-07-03	合格	  <p>经纬度: 网络获取失败 纬度: 网络获取失败 地址: 网络获取失败 时间: 网络获取失败 海拔: 网络获取失败 天气: 网络获取失败 备注: 新巨龙煤矿 2024.07.03</p>	
64	山东新巨龙能源 有限责任公司 (煤矿用防爆装 载机7MA02)	DAJC-7MA02042-2024	2024-07-03	合格	  <p>经纬度: 网络获取失败 纬度: 网络获取失败 地址: 网络获取失败 时间: 网络获取失败 海拔: 网络获取失败 天气: 网络获取失败 备注: 新巨龙煤矿 2024.07.03</p>	
65	兖煤万福能源有 限公司(煤矿在 用安全监控系统 131)	DAJC-131006-2024	2024-04-26	所检项目 合格
